**新幹線工事の一時中止について**  
～北海道新幹線、渡島トンネル(台場山、天狗、南鶉)～

時系列整理表

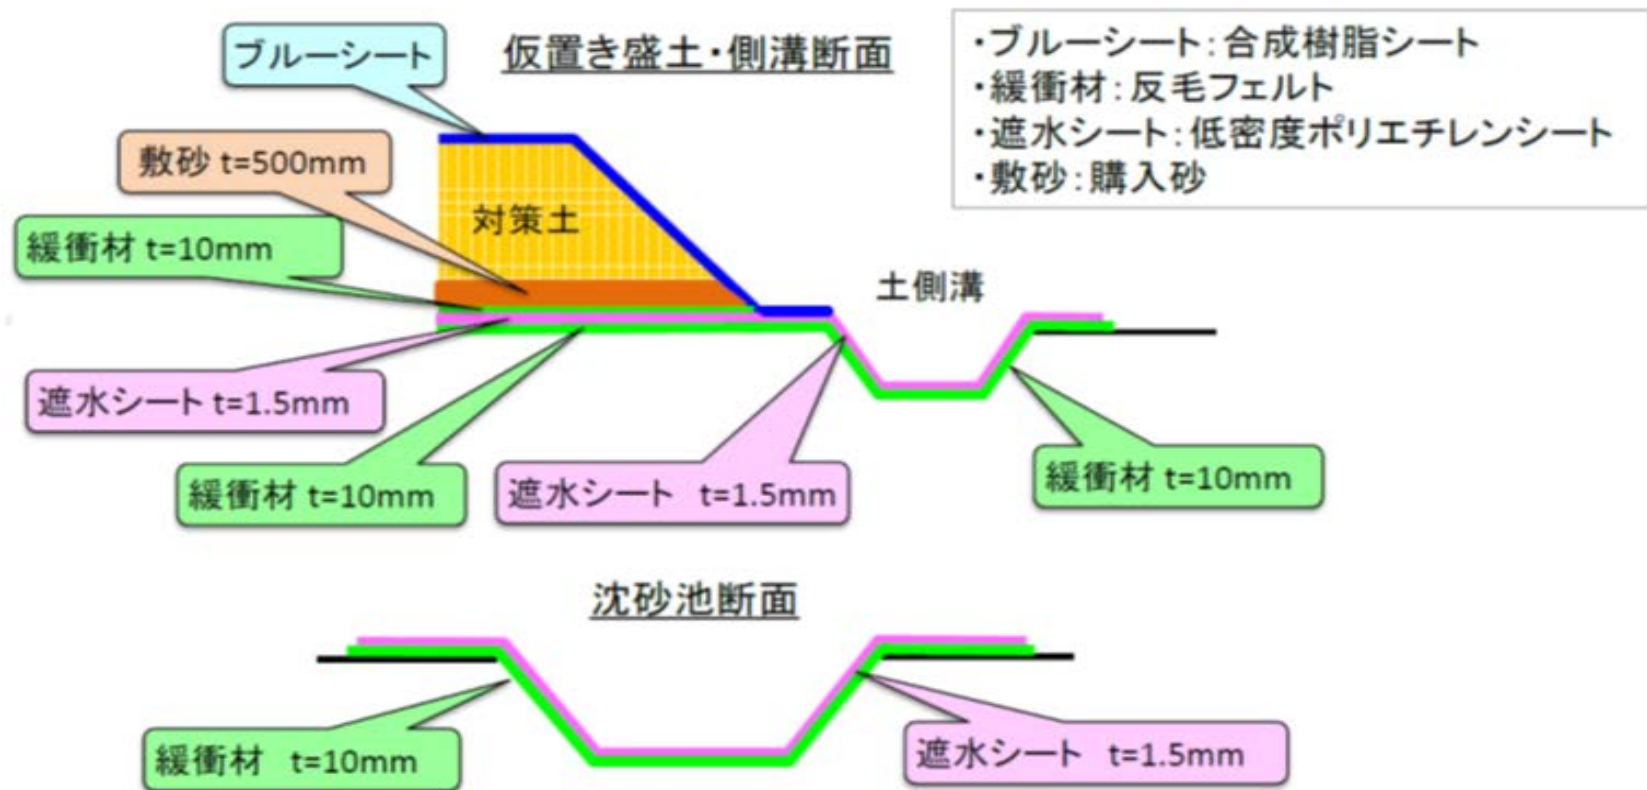
## 対策土仮置き方法の一例

- 地盤の下から上の順に緩衝材、遮水シート、緩衝材を敷設し、その上に敷砂50cm敷設し、盛土からの浸出水の地中浸透を防ぐ
- 作業終了後、盛土の上をブルーシートで覆い、土の飛散や雨水の浸透を防ぐ

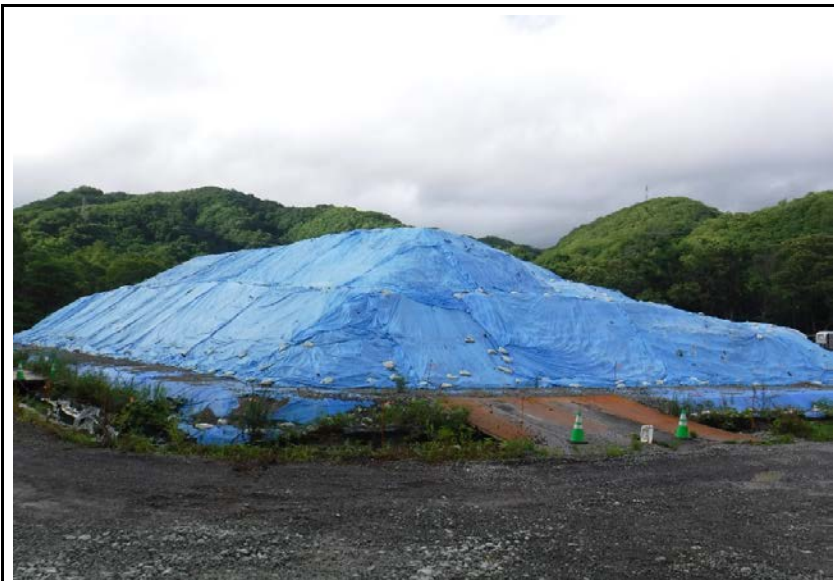
仮置き土量:約1.0万m<sup>3</sup>

令和1年7月30日

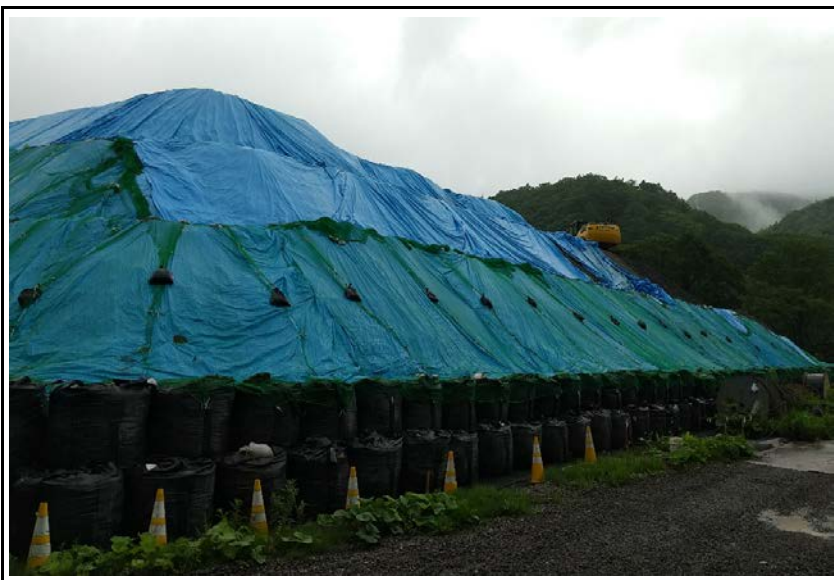
仮置き土量:約3.4万m<sup>3</sup>

令和2年9月10日
